Der Stein des Anstoßes

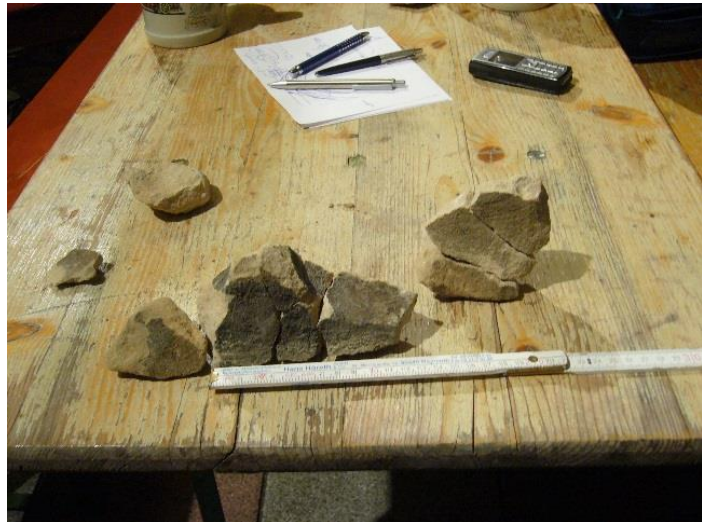
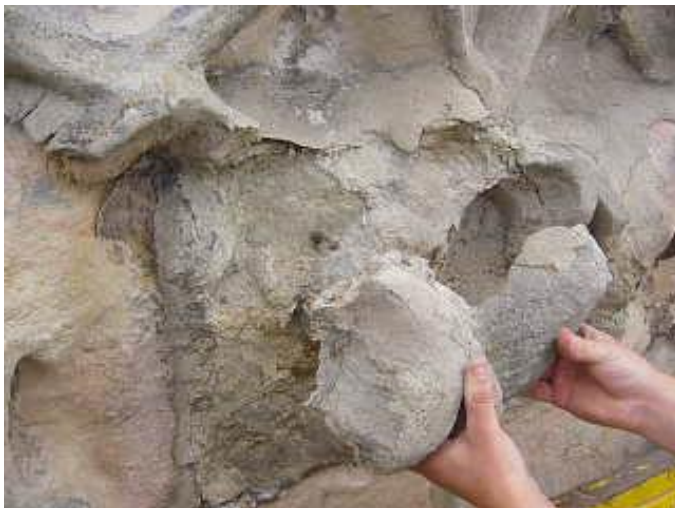
Als ob man Äpfel pflücken würde, so konnte man die wackeligen Steine aus dem Fries herausbrechen. Eine ganze Konsolenbank aus einem der Strebpfeiler löste sich nach wenigen Handgriffen und dahinter zeigte sich der verwitterte Mörtel. Hitze stieg auf aus dem immer noch dampfenden Gemäuer. Das Ergebnis machte klar, an einer gewaltigen Generalsanierung des gesamten Kirchengebäudes ging kein Weg vorbei...

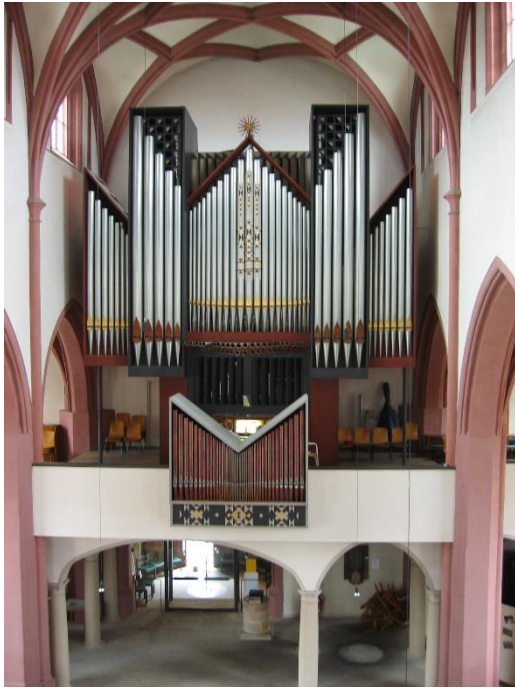
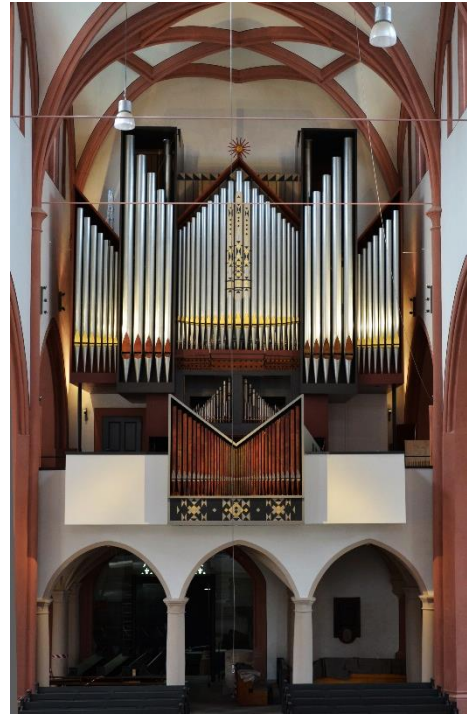
Es lässt sich leider nicht genau belegen, wann und warum seinerzeit die Säule entfernt wurde und wieso aus den beiden ursprünglich vorhandenen Spitzbögen ein großer Korbbo- gen wurde (linkes Bild vom 7. Juli 2006). Vermutlich ging es darum, den Soldaten der neuen Bayreuther Garnison 1871 einen besseren Zugang zum Hauptschiff zu gewährleisten. Musste die Säule deshalb weichen? Sie wurde jedenfalls bei der Generalsanierung im Sommer 2013 sehr aufwändig wieder eingebaut. Seitdem sind die drei Spitzbögen wieder sichtbar. Mit den jeweils beiden Bögen in den Seitenschiffen ist die in einer Kirche ja auch nicht unbedeutende Siebenzahl wieder hergestellt. Der zuvor schon prächtige, aber „einbeinige“ Orgelprospekt ist jetzt symmetrisch unterfangen. Die Bayreuther sagen anerkennend: „Des basst scho!“ (rechtes Bild vom 21. September 2014).

und den dazugehörigen Spitzbogen durch einen großen Korbbogen ersetzt. Dadurch konnten die Soldaten der seit 1866 bestehenden Garnison des 6. Chevaulegerregiments und des 7. Infanterieregiments besser in die Kirche einziehen, wenn sie zum Gottesdienst „geführt“ wurden.¹⁸ Jetzt wurde dieser Schaden von damals „geheilt“ und die fehlende Säule wieder ersetzt. Der rote Stahlträger auf dem Bild wurde kurz danach entfernt, weil die Orgelempore jetzt statisch auf der neuen Säule abgelastet werden konnte. Damit wurden die halbrunden Dienste an den Pfeilern wieder frei und die Emporenbrüstung konnte als durchgehende Wandscheibe von den Pfeilern abgesetzt werden.

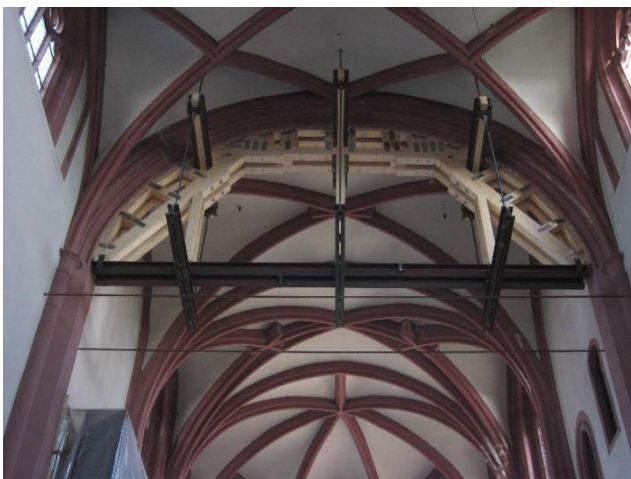
Innen war das Mittelschiff nach wie vor gesperrt, vor allem, um den besonders gefährdeten Chorbogen abzustützen. Er sollte dann mit eingepresstem Sanierungsmörtel statisch ertüchtigt werden. Dazu wurde ein sogenanntes Hängegerüst eingezogen, das die Last des Chorbogens nicht auf den Boden übertrug, sondern auf die Außenmauern. Bei einem normalen Gerüst wäre die darunter liegende Markgrafengruft einsturzgefährdet gewesen.

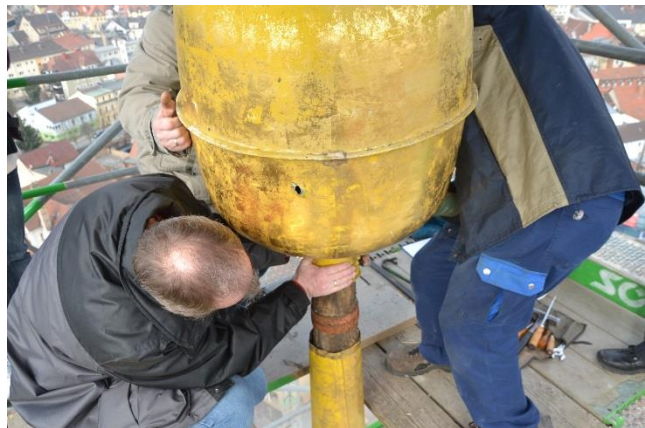
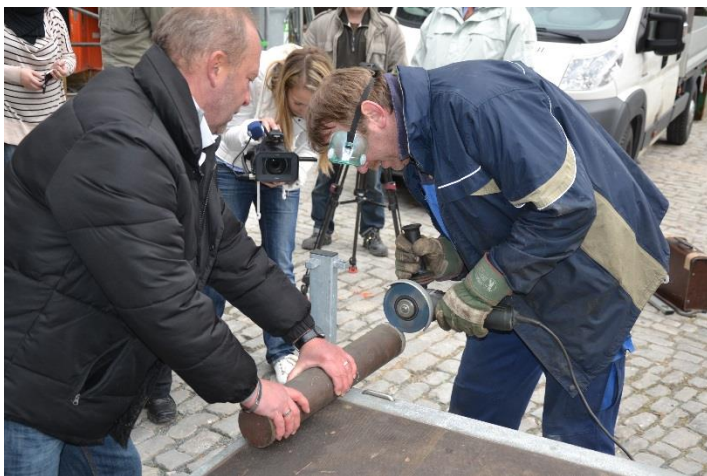
Am 14. März 2011 wurde die Turmzier des Nordturms abgenommen. Dabei stellte sich heraus, dass auf die Kugel geschossen worden war. Die Peilung durch Aus- und Einschuss zeigte den vermutlichen Standort des Schützen: Das Dach des benachbarten Diakoniegebäudes, ausgerechnet. Möglicherweise hat das Haus bei Abgabe des Schusses aber noch gar nicht gestanden.

Auch in der Kugel des Nordturms verbarg sich wieder eine Zeitkapsel. Sie war so prall gefüllt, dass sie keine neuen Dokumente und Nachrichten für die nächste Öffnung mehr aufnehmen konnte. Deshalb wurde eine neue Zeitkapsel aus Kupferblech gefertigt, die zusätzlich in die reparierte und neu vergoldete Kugel gesteckt wurde.

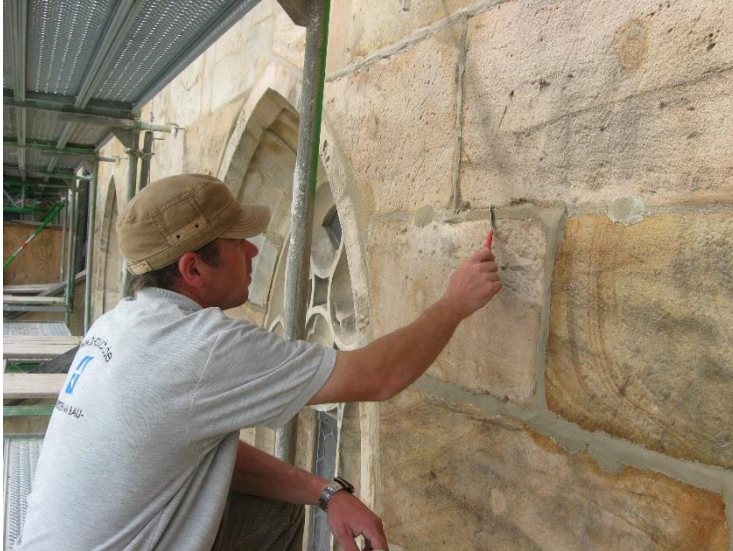
Die Fugen rundum waren bröckelig und mussten neu verfüllt werden. Zusammen waren dies wohl etliche Kilometer.

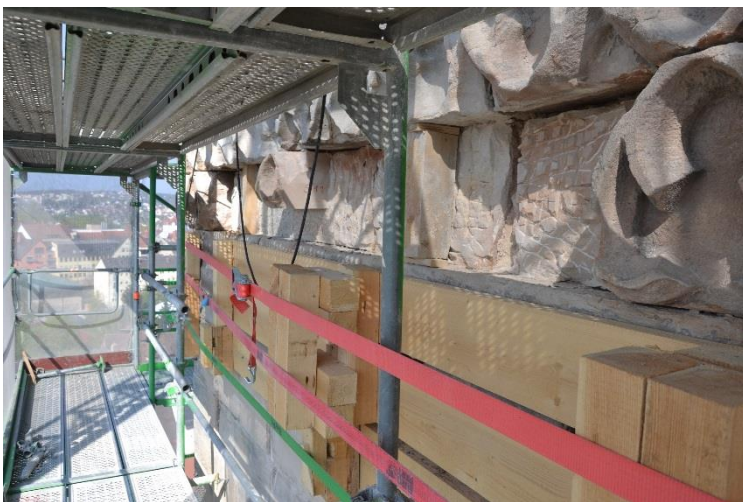
Die Türme waren ebenfalls in einem sehr bedrohlichen Zustand. So war über die Jahrzehnte unbenutzt das Regenwasser von der Galerie und der Turmbrücke nicht ordnungsgemäß abgelaufen, sondern in den Türmen „versickert“, was zu ernsthaften Schäden im Mauerwerk geführt hatte. Deshalb musste der Nordturm eine ganze Zeitlang während der Sanierung 2011 mit einer „Bandage“ aus kräftigen Balken und Gurten ausgestattet werden.

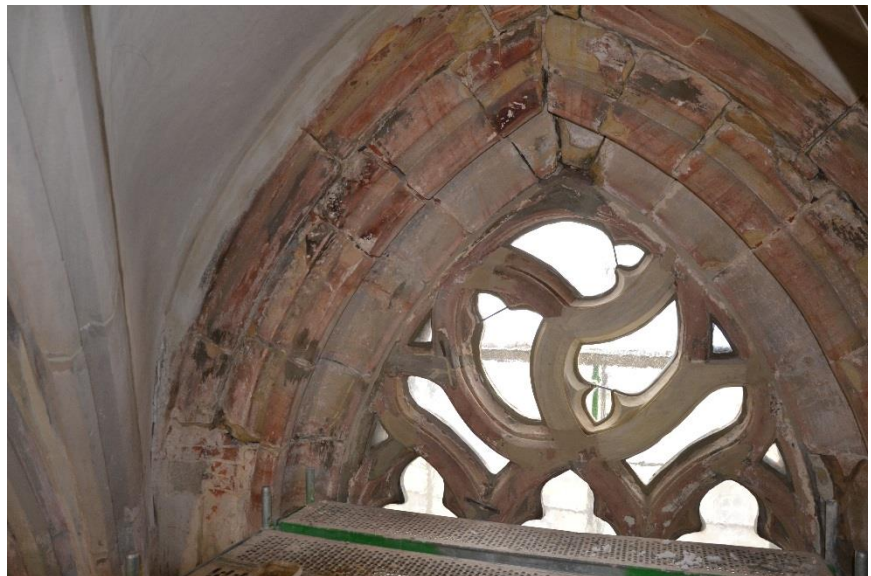
oben im Chor repariert. Statt das mürbe Teil durch einen neu bearbeiteten Stein zu ersetzen, war ein Stück Eichenholz vermutlich billiger, sowohl im Einkauf als auch in der Fertigung. Ob die Auftraggeber damals den Schwindel überhaupt bemerkten? Dieses Mal wurde es sachgerecht ausgetauscht.

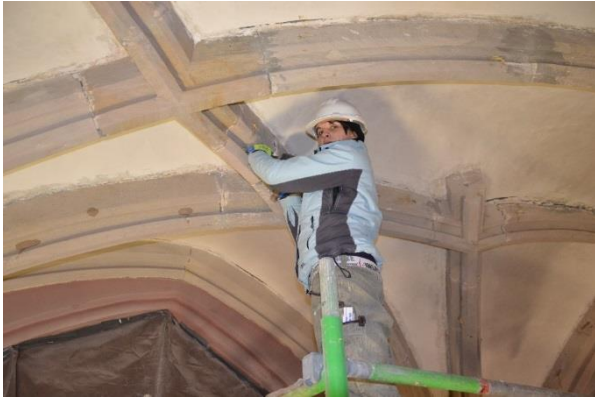
Alle Rippen wurden penibel überarbeitet und ebenso die Gewölbeseigel, deren eigenartige Rissbildungen der Statiker Günther Döhring zu Beginn der Untersuchungen mit typischen Mustern verglichen hatte, die er aus italienischen Erdbebengebieten kannte. Viele Wochen quollen dicke Staubwolken aus dem Obergaden und nebelten die Umgebung ein.

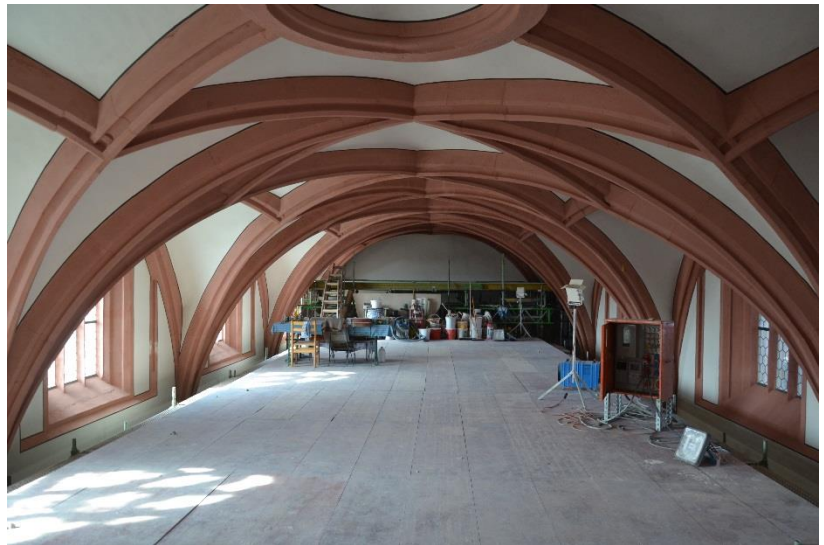
Irgendwann zogen die Steinmetze ab und die Maler kamen. Auch wenn bis zur Wiedereinweihung noch Jahre ins Land gehen sollten, jetzt war die beste Gelegenheit der Decke und den Gewölberippen einen neuen Anstrich zu geben. Der Obergaden sah bald so proper aus, dass man am liebsten einen Gemeindesaal daraus gemacht hätte. Es wäre der vornehmste in ganz Oberfranken geworden, aber es gibt leider keinen Fahrstuhl...

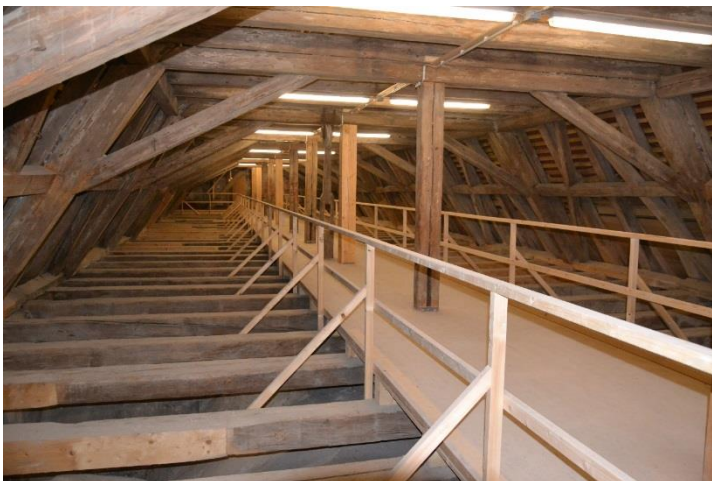
Der Dachboden

Im Juni 1621 brannte das Dach ab; schon im November 1621 war das neue Kehlbalkendach wieder aufgerichtet. Über den teilerneuerten Balken zieht sich heute ein langer Mittelgang an der Quermauer des Chorbogens vorbei bis zum Ausguck über dem Chor. Rechter Hand öffnet sich eine Tür zur Wendeltreppe des sogenannten Schwedenturms, die bis hinunter zum Altarraum führt. So ist der Dachboden schnell erreichbar, etwa für Wartungsarbeiten an der Seilwinde des Adventskranzes.

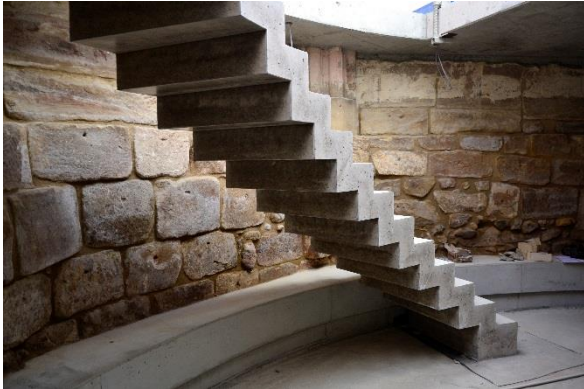
Hinter dem mit Planen eingehüllten Hochaltar wurde in mühsamer Handarbeit eine Grube ausgeschachtet, die Fundamentmauern von 1437(?) wurden sichtbar (mit bisher unbe-

kannten Steinmetzzeichen), ebenso die Schildwand der fürstlichen Grablege, die Markgraf Christian 1620 hatte einbauen lassen.¹⁹ Sie war von innen mit einer Schutzwand aus Holzplatten versehen worden. In technisch sehr aufwändiger Weise wurde das Altarfundament unterfangen. Der Fußboden, der jetzt unter dem Niveau der Chorwandfundamente auf der Ebene des Gruftbodens lag, wurde in einzelnen Abschnitten eingebaut, um die Statik der Außenwände nicht zu gefährden.

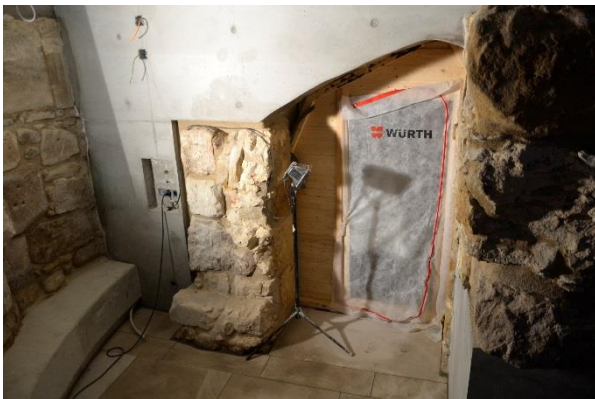
In Abänderung der ursprünglichen Pläne aus technischen Gründen bekam der neue Vorraum keine doppelläufige Treppenanlage nach barockem Muster, sondern eine schlichte Betontreppe die im Rohbau wie

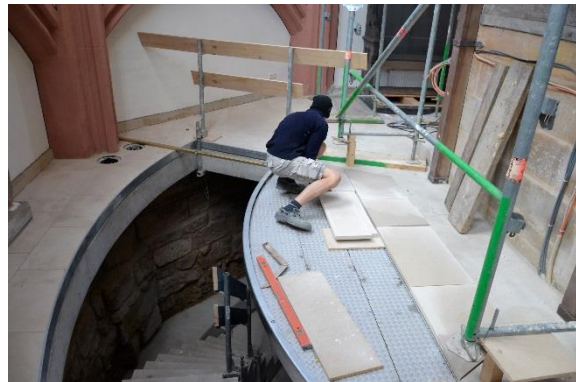
Der neu entstandene Raum bekam dann eine Betondecke mit einem großen Ausschnitt für den Treppenabgang und für den Fall, das einmal ein Sarkophag waagrecht aus der Gruftanlage zur Restaurierung entnommen werden müsste.
